Abschlussbericht TransMiT

Strategiekomponente B.II Synergien von Infrastrukturelementen

B 5.4 Messtechnik im Werkhof der Stammestraße 102 und Auswertung der Messreihe (ausgewertete Daten)

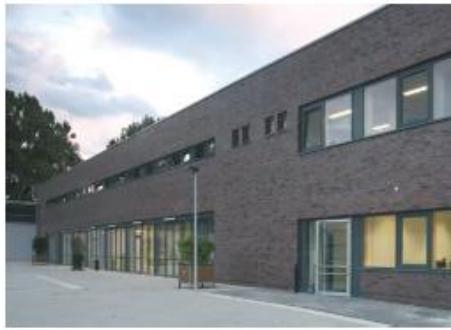
- Baujahr 2007
- Extensive Dachbegrünung min 7 cm Substrataufbau
- Abflussbeiwert C = 0,5 (bei einer Dachneigung bis 5° und einer Aufbauhöhe von 6-10 cm)
- Niederschlagsstation Petristraße
- Gebäude 1 mit Solaranlage
 - Kunststoffwannen ConSoLe, 120 Polykristalline Solarmodule mit einer Leistung von 24,6 kWp
- Messstelle: RW-Leitung DN 100 (blechummantelt und gedämmt)
- Anforderungen an die Messtechnik: kein Wasserüberlauf, da die Messtechnik sich im Inneren der Werkstatthallen befindet

Bild 1: Steckbrief Werkhof Stammestraße [Quelle: TU Dortmund]

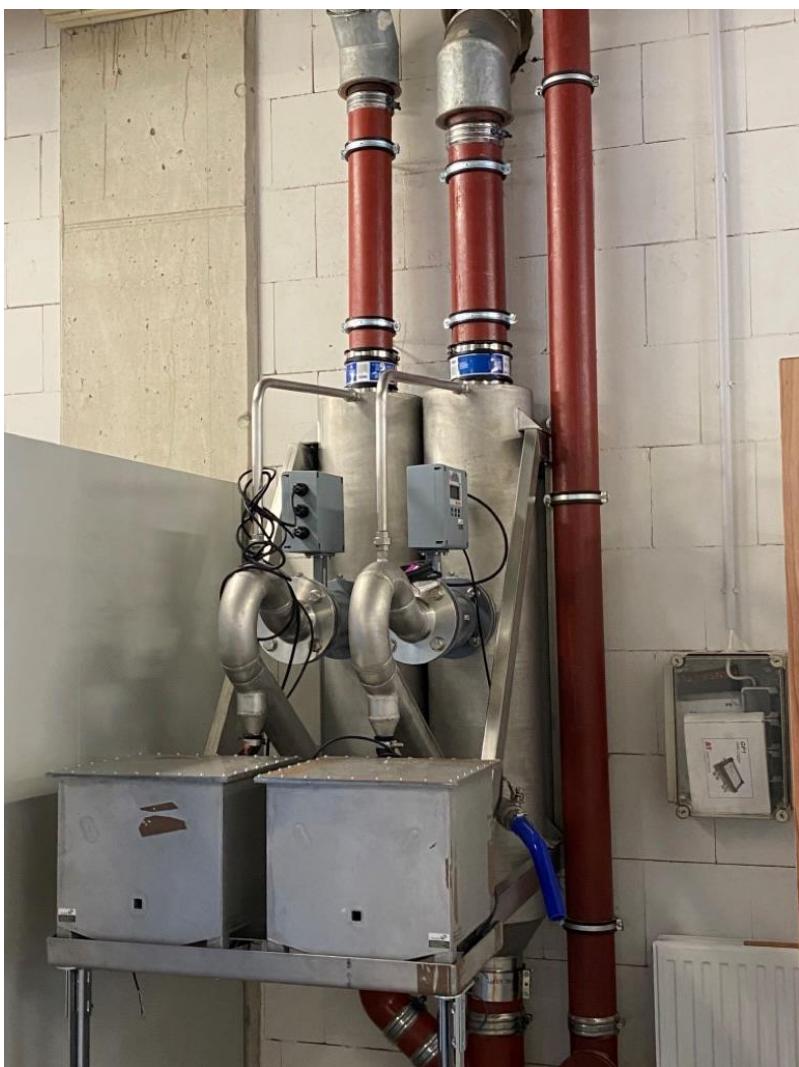
Bild 10: Eingebaute Abflussmessvorrichtung [Quelle: LHH, eigenes Foto]

Zu der Inbetriebnahme gehörte eine ausführliche Funktionsprüfung und Sichtung der angebrachten und installierten Messtechnik. Hierbei sind fehlerhafte Schläuche ausgetauscht worden. Zur Funktionsprüfung war es außerdem erforderlich, die Deckel der Kippzähler zu öffnen, wobei festgestellt wurde, dass beim 100er Abfluss die Wippe nicht richtig in der Auflage saß. Somit wäre der Kippzähler nicht funktionsfähig gewesen. Dieses Problem wurde umgehend behoben.

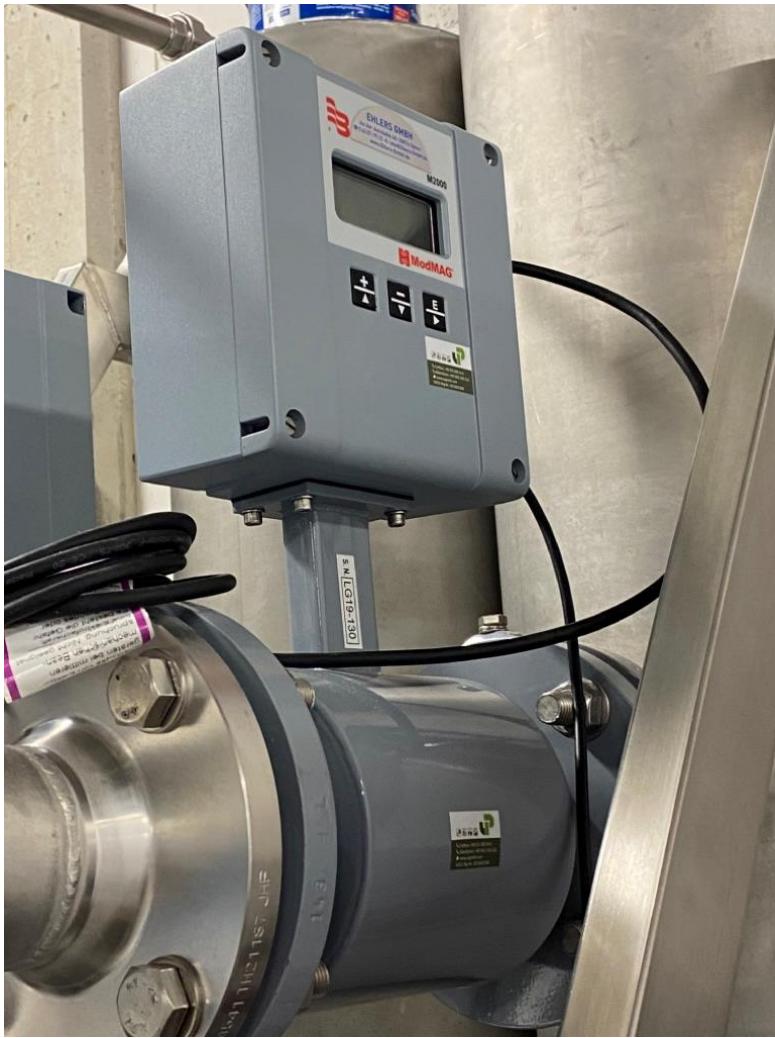
Bild 11: MID der Abflussmessvorrichtung [Quelle: LHH, eigenes Foto]

Es wurden folgende Einstellungen am MID (Magnetisch-induktiver Durchflussmesser) vorgenommen:

- Einheit Volumenstrom l/h (LPH)
- Einheit Volumen (L)
- Skalenendwert 30.000 l/h

$$\rightarrow 400 \text{ mV} \approx 0 \text{ l/h} - 2.000 \text{ mV} \approx 30.000 \text{ l/h} - 1.600 / 30.000: 0,0533 \text{ mV/l/h}$$
