Abschlussbericht TransMiT

Strategiekomponente B.II Synergien von Infrastrukturelementen

B 4.4 Messtechnik im Werkhof der Stammestraße 102 und Auswertung der Messreihe (ausgewertete Daten)

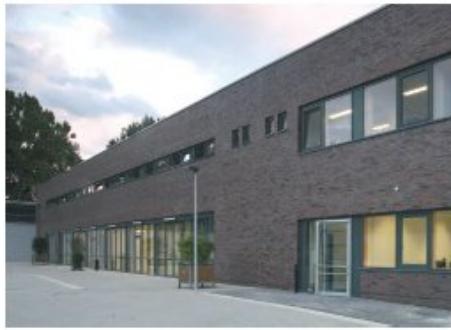
- Baujahr 2007
- Extensive Dachbegrünung min 7 cm Substrataufbau
- Abflussbeiwert C = 0,5 (bei einer Dachneigung bis 5° und einer Aufbauhöhe von 6-10 cm)
- Niederschlagsstation Petristraße
- Gebäude 1 mit Solaranlage
 - Kunststoffwannen ConSoLe, 120 Polykristalline Solarmodule mit einer Leistung von 24,6 kWp
- Messstelle: RW-Leitung DN 100 (blechummantelt und gedämmt)
- Anforderungen an die Messtechnik: kein Wasserüberlauf, da die Messtechnik sich im Inneren der Werkstatthallen befindet

Bild 1: Steckbrief Werkhof Stammestraße [Quelle: TU Dortmund]

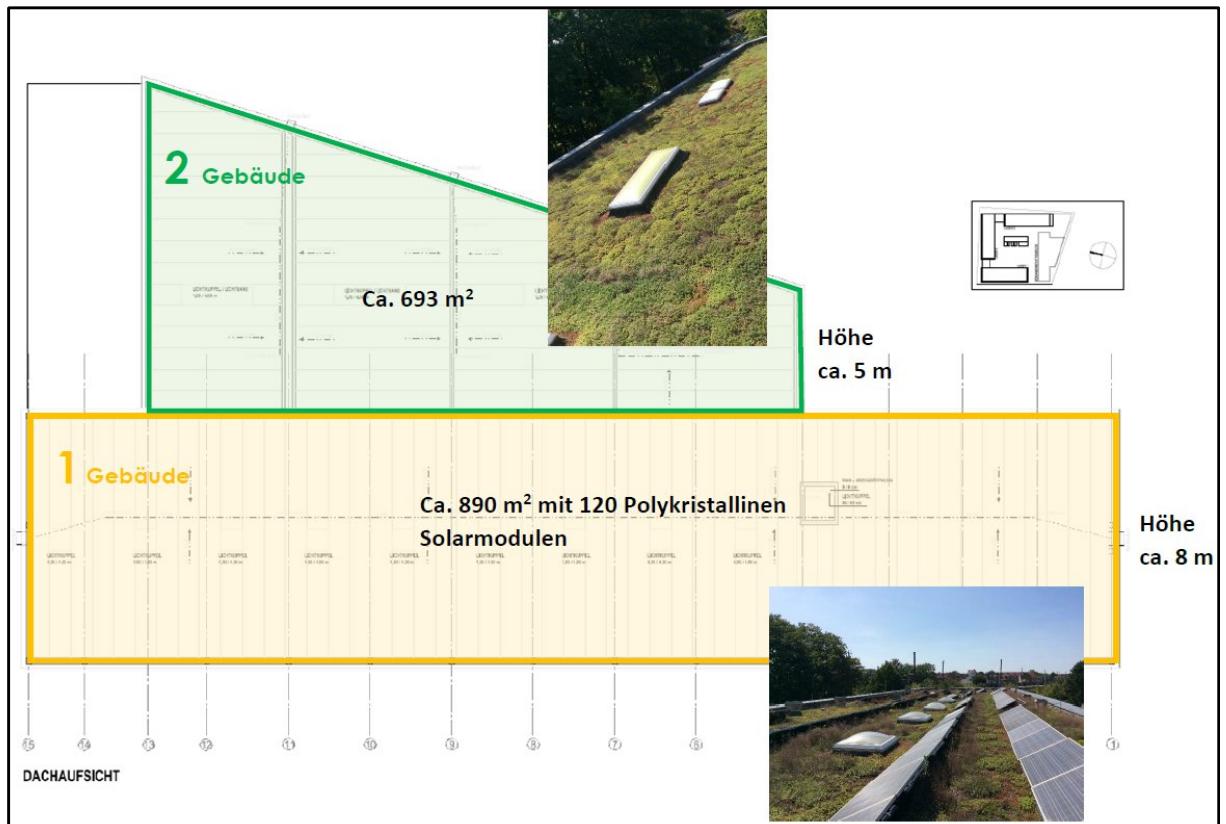
Bild 2: Dachflächen Werkhof Stammestraße [Quelle: LHH FB 67]

Die ausgewählten Dachflächen in Hannover wurden begutachtet und der Werkhof Stammestraße (Gründach (GD) sowie Gründach + Photovoltaik-Anlage (PV)) in Augenschein genommen. Die zwei ausgewählten Dachflächen bieten die Möglichkeit, den Nutzen von Gründach und Photovoltaik hinsichtlich Abflussverhalten bei Niederschlagsereignissen zu ermitteln, da auf einer der beiden Dachflächen zusätzlich zum Gründach eine PV-Anlage installiert ist. Die Bepflanzung des Gründachs wurde beim Neubau mit verschiedenen Sorten Sedum erstellt, und mit der Zeit kamen in der Umgebung wachsende Gräser hinzu. Je nach Witterung dominiert mal die eine oder die andere Art (Ewald 2022).

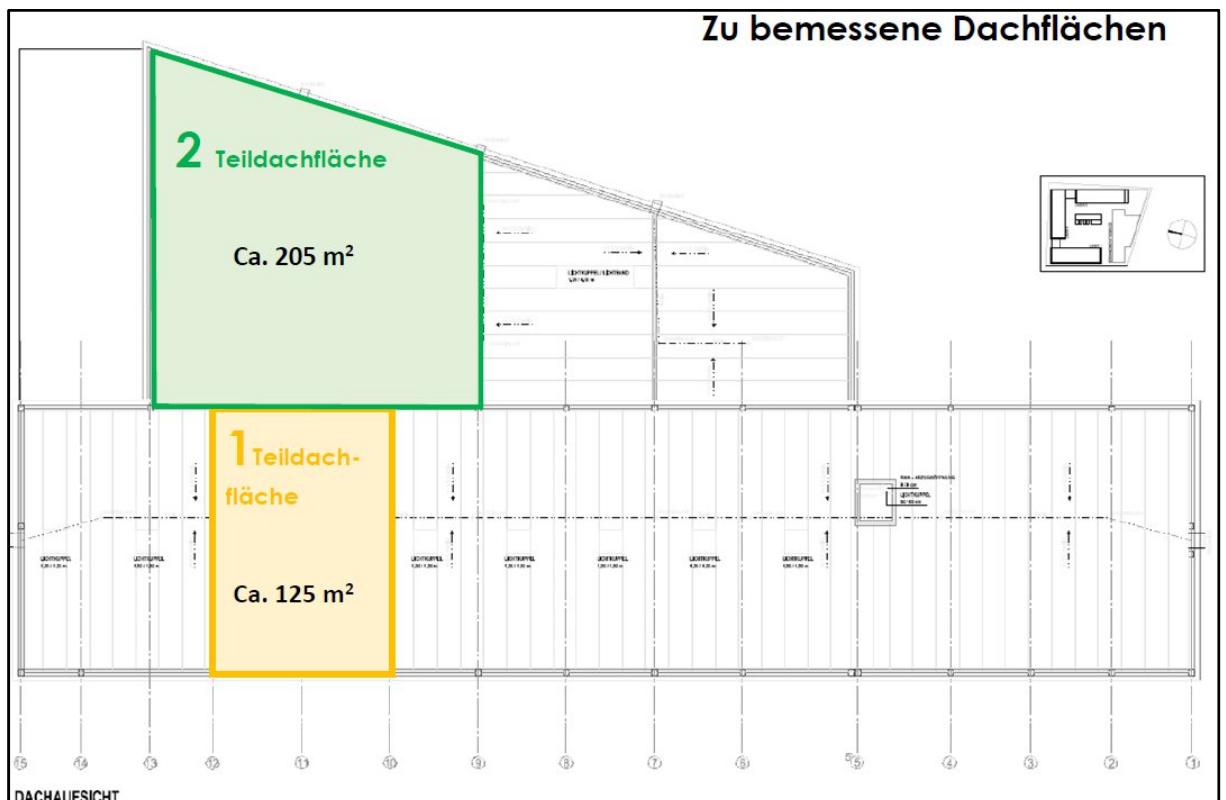
Bild 3: Zu bemessene Teildachflächen Werkhof Stammestraße [Quelle: LHH FB 67]

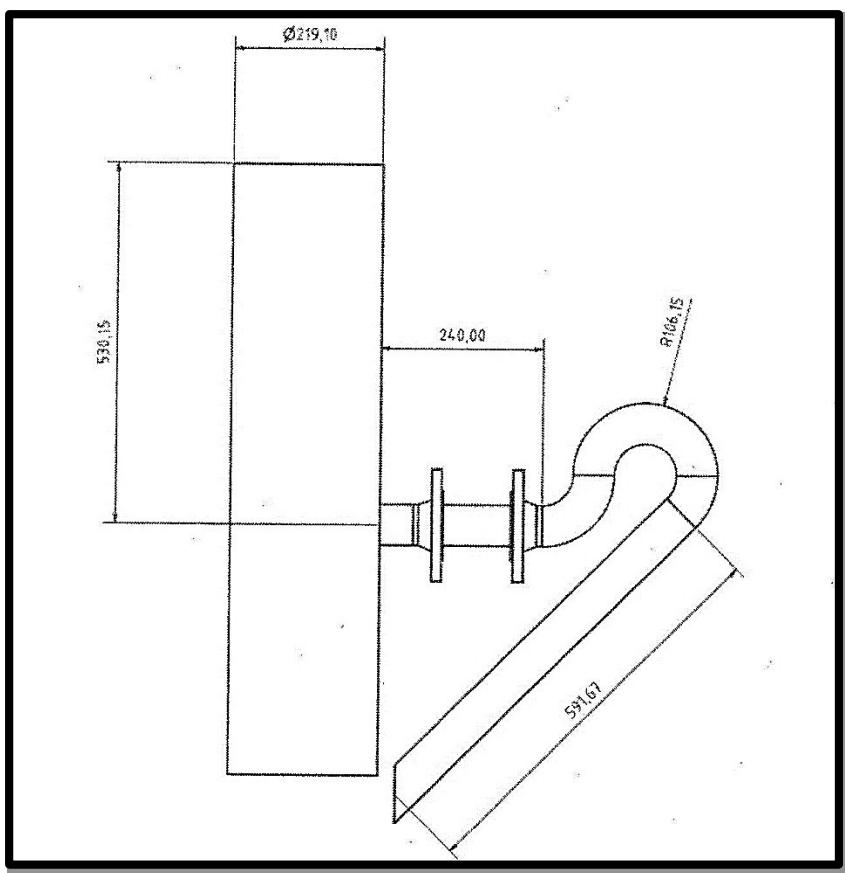
Bild 4: Technische Zeichnung der Messanordnung [Quelle: T. Baloun, Stand 10.08.2020]

Ausgangspunkt der Betrachtung stellte das in der technischen Skizze (Bild 4) dargestellten System zur Bestimmung der Abflussmenge (Dachentwässerungssystem) dar. Die Skizze zeigt die Hauptabmessungen der Messeinrichtung.

Auf Basis der gegebenen Angaben der technischen Skizze (Bild 4) ergaben sich die im folgenden Bild 6 dargestellte Hauptabmessungen.

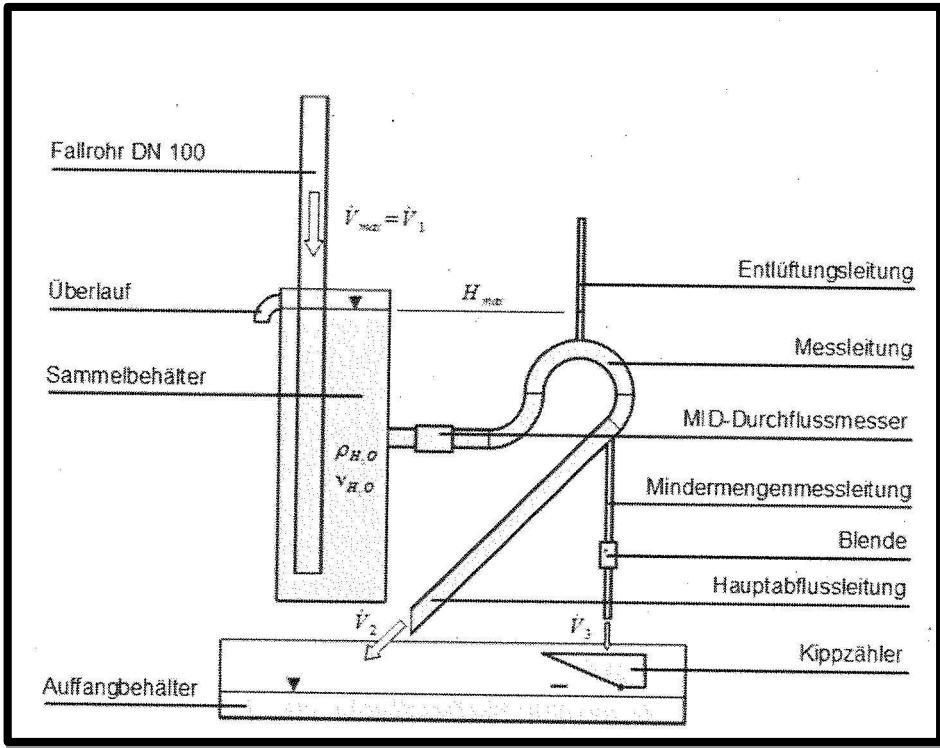
Bild 5: Darstellung des abgeleiteten Messsystems inklusive Benennung der Hauptkomponenten [Quelle: T. Baloun, Stand 10.08.2020]

Bild 5 zeigt das Messsystem, bestehend aus den Hauptkomponenten eines Sammelbehälters mit seitlich abgehender Messleitung, welches die Grundlage für die durchgeföhrten Berechnungen des maximal möglichen Volumenstroms darstellt.

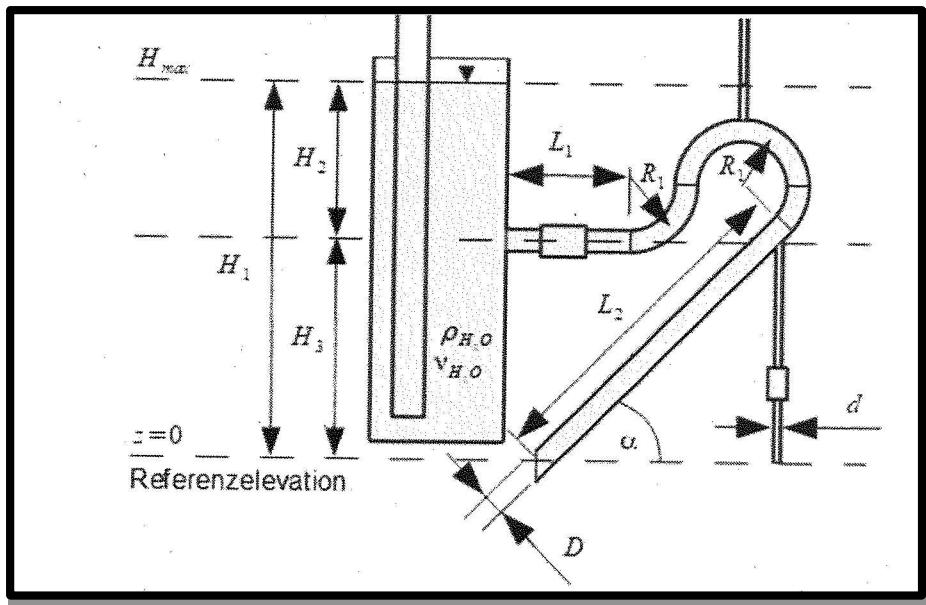
Bild 6: Darstellung der geometrischen Hauptabmessungen des Messsystems [Quelle: T. Baloun, Stand 10.08.2020]

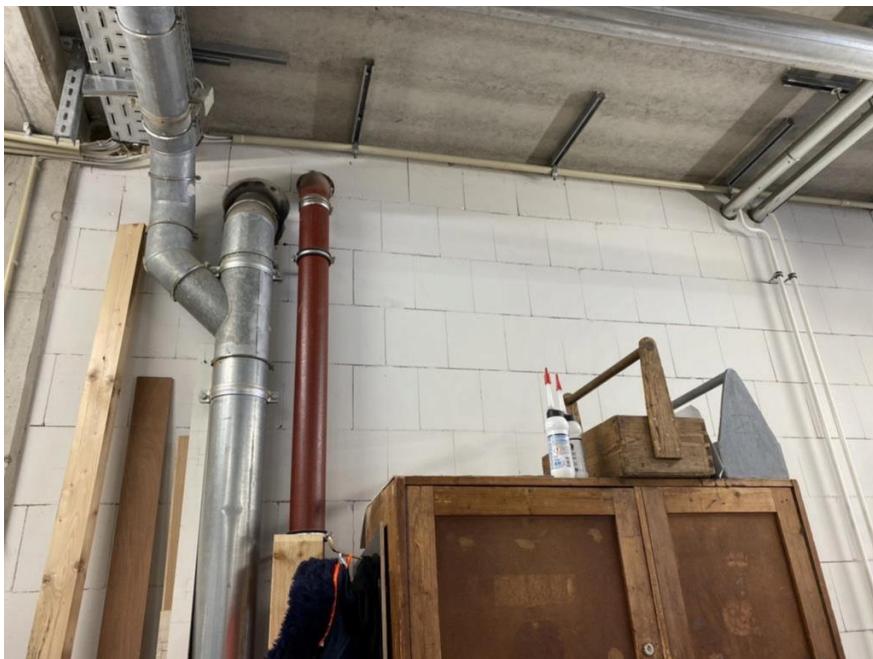
Bild 7: Verortung der Messtechnik im Werkhof der Stammestraße, Hannover-Linden [Quelle: T. Baloun, Stand 10.08.2020]

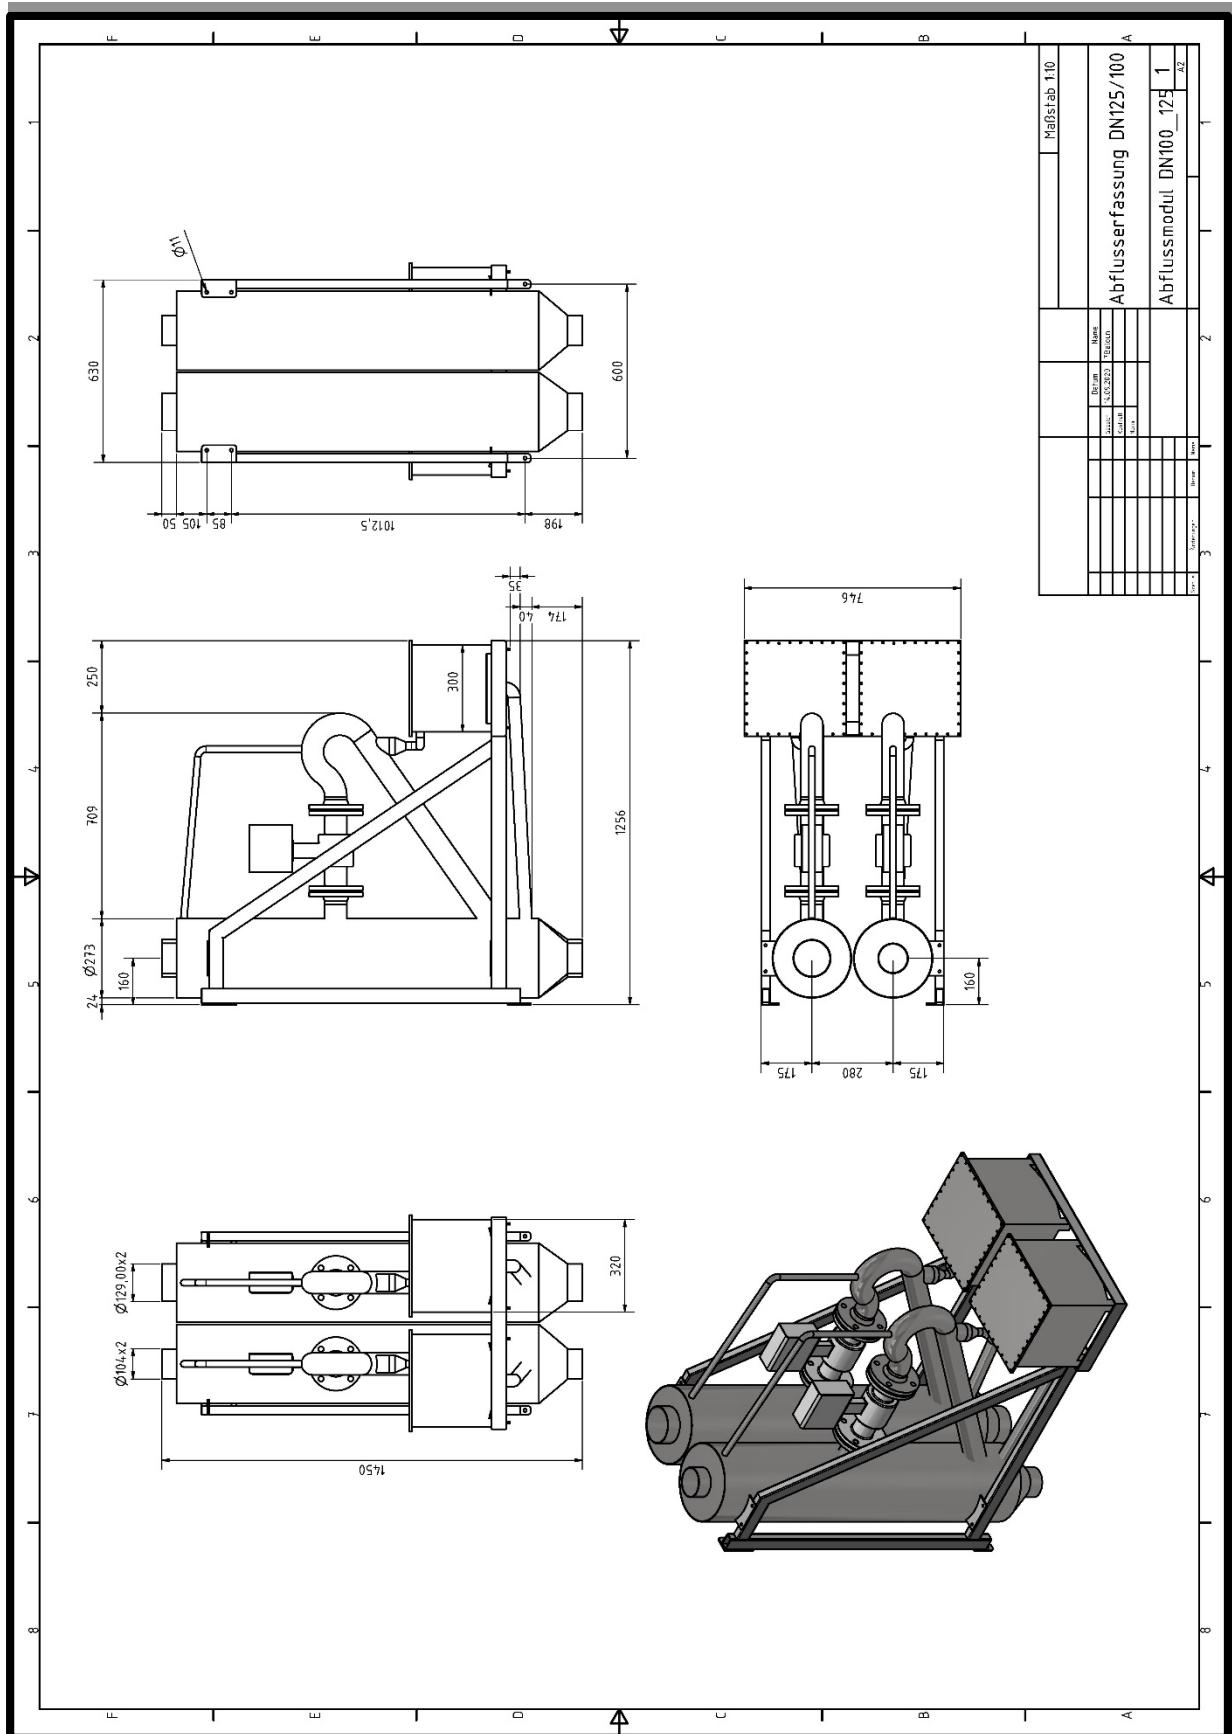
Bild 8: Abflussmodul DN 100_125 [Quelle: T. Baloun]

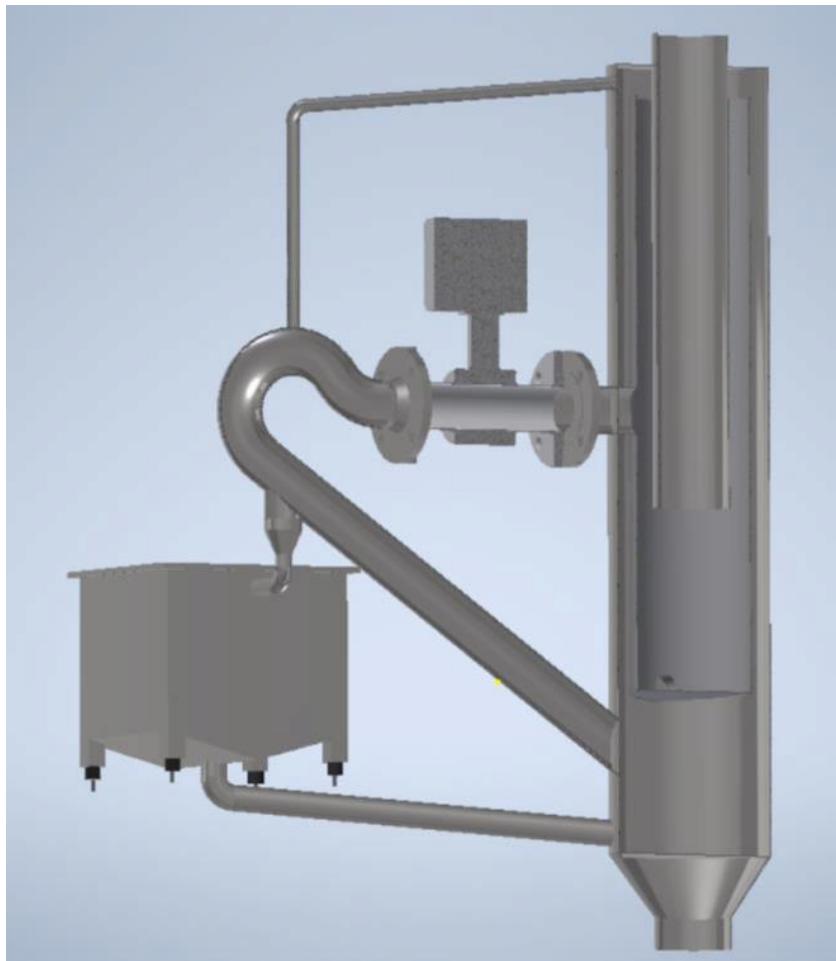
Bild 9: Darstellung Anbringung der Messtechnik [Quelle: T. Baloun, Stand 10.08.2020]

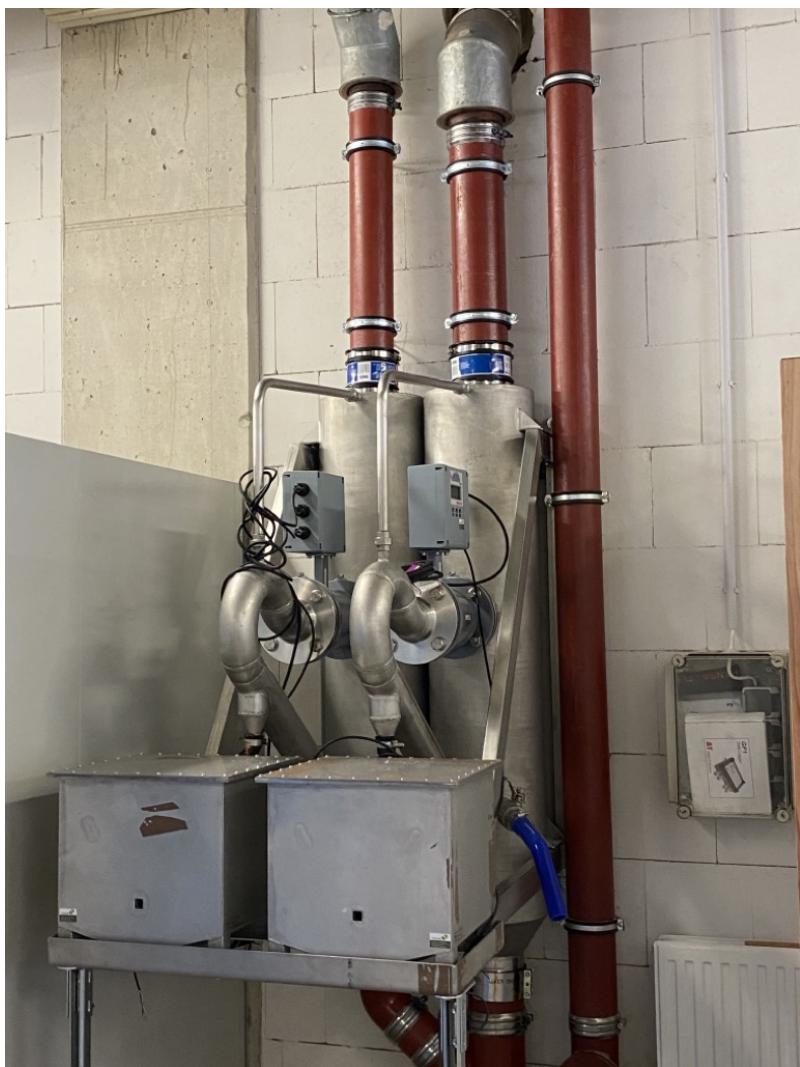
Bild 10: Eingebaute Abflussmessvorrichtung [Quelle: LHH, eigenes Foto]

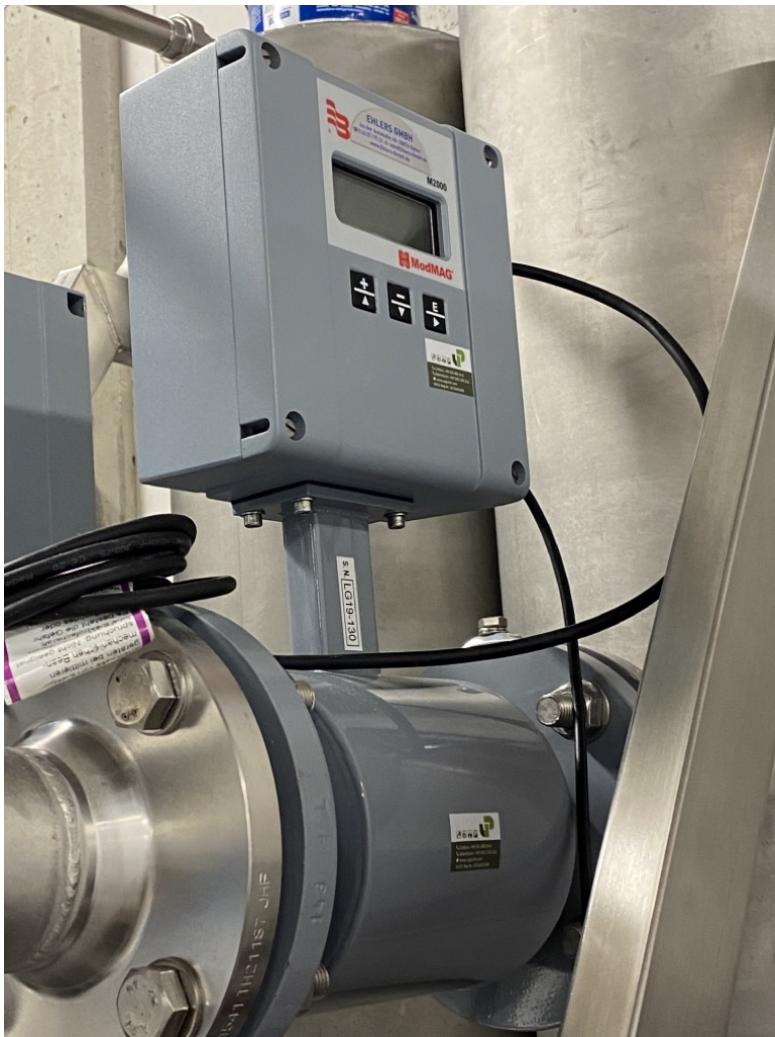
Bild 11: MID der Abflussmessvorrichtung [Quelle: LHH, eigenes Foto]

Es wurden folgende Einstellungen am MID (Magnetisch-induktiver Durchflussmesser) vorgenommen:

- Einheit Volumenstrom l/h (LPH)
- Einheit Volumen (L)
- Skalenendwert 30.000 l/h

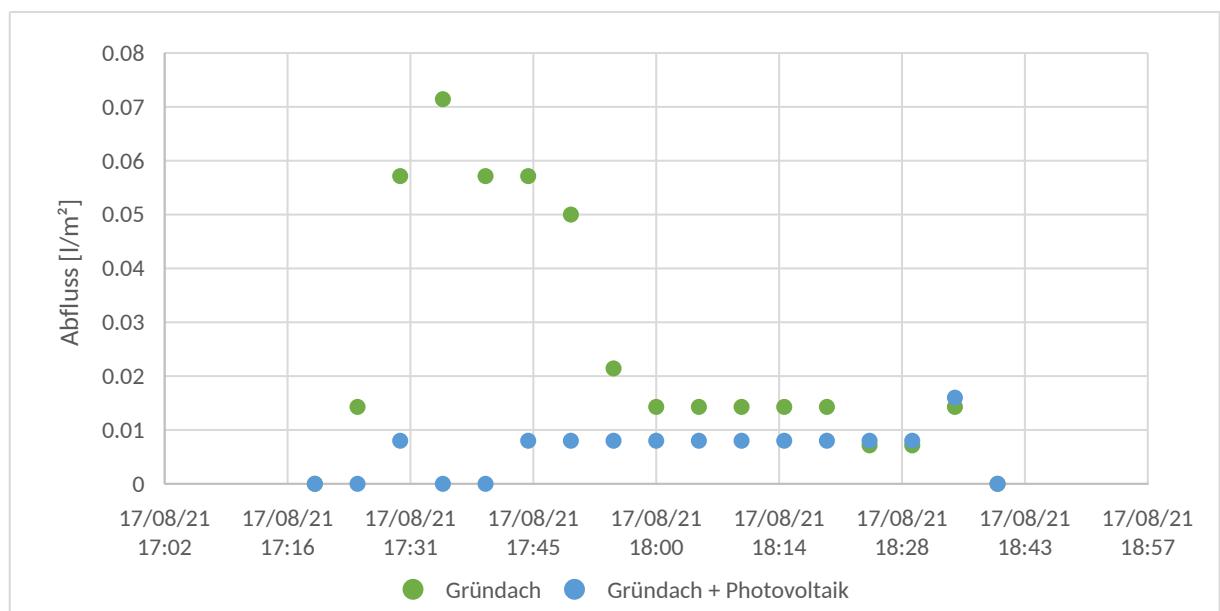
Bild 12: Dachabflüsse am 17.08.2021

Am 17.08.2021 lag die tägliche Niederschlagshöhe bei 3,2 mm (DWD, Hannover). Der Abfluss vom Gründach war deutlich höher als vom Gründach mit PV.

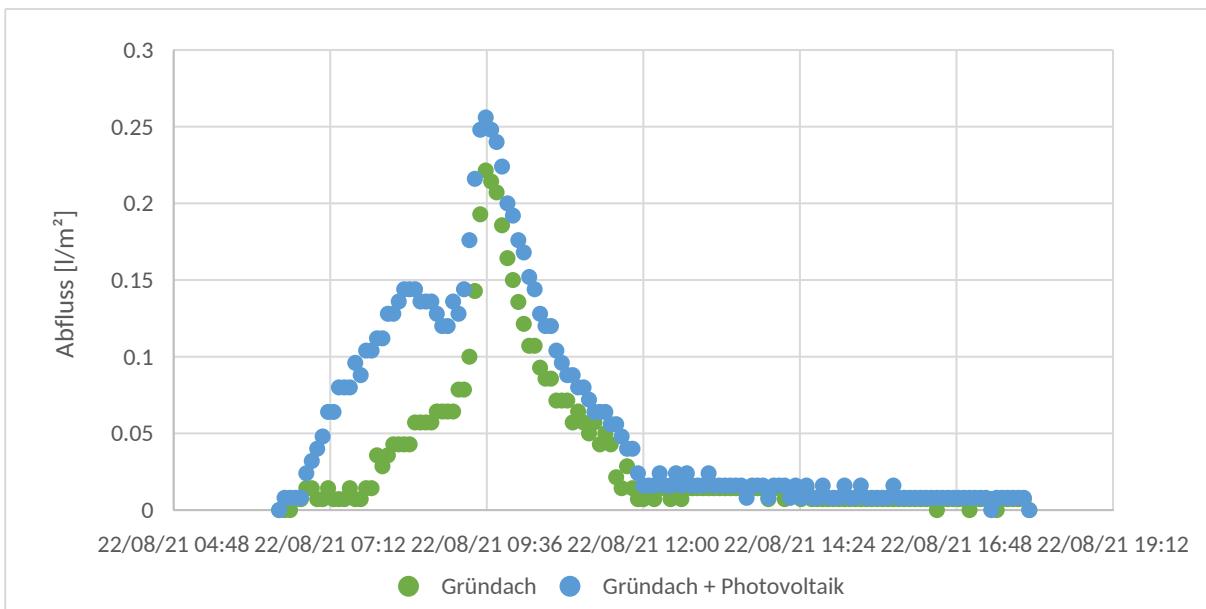
Bild 13: Dachabflüsse am 22.08.2021

Am 22.08.2021 lag die tägliche Niederschlagshöhe bei 16,6 mm (DWD, Hannover). Laut DWD hatte es am Vortag bereits 7,9 mm Niederschlag gegeben und in der Vorwoche insgesamt 30 mm. Der Abfluss vom Gründach war im Vergleich zu Gründach mit PV erst zeitlich verzögert messbar. Außerdem hatte das Gründach mit PV eine höhere Abflussspitze als das Gründach.

Am 22.08.2021 lag die tägliche Niederschlagshöhe bei 16,6 mm und am 23.08.2021 bei 0 mm (DWD, Hannover). Wie in Bild 13 zu erkennen, gab es am 22.08.2021 bereits gegen 9:35 Uhr ein Regenereignis. Der Verlauf der Dachabflüsse ist sehr ähnlich bei Gründach und Gründach mit PV, es ist keine Verzögerung erkennbar. Das Gründach weist eine etwas höhere Abflussspitze auf als das Gründach mit PV.

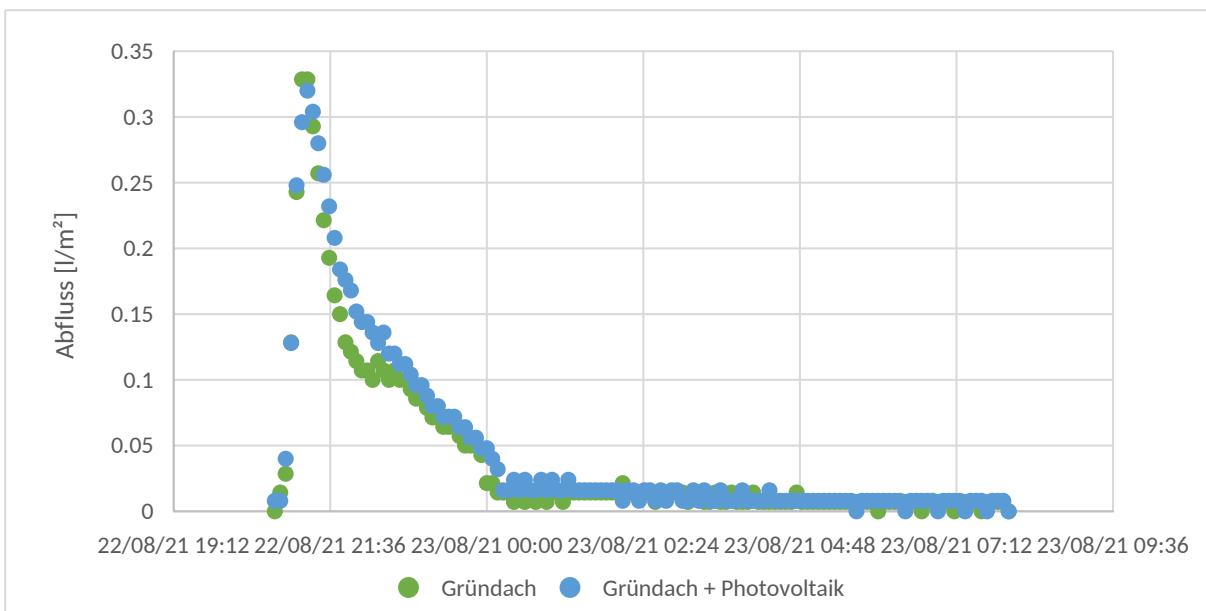
Bild 14: Dachabflüsse am 22.-23.08.2021

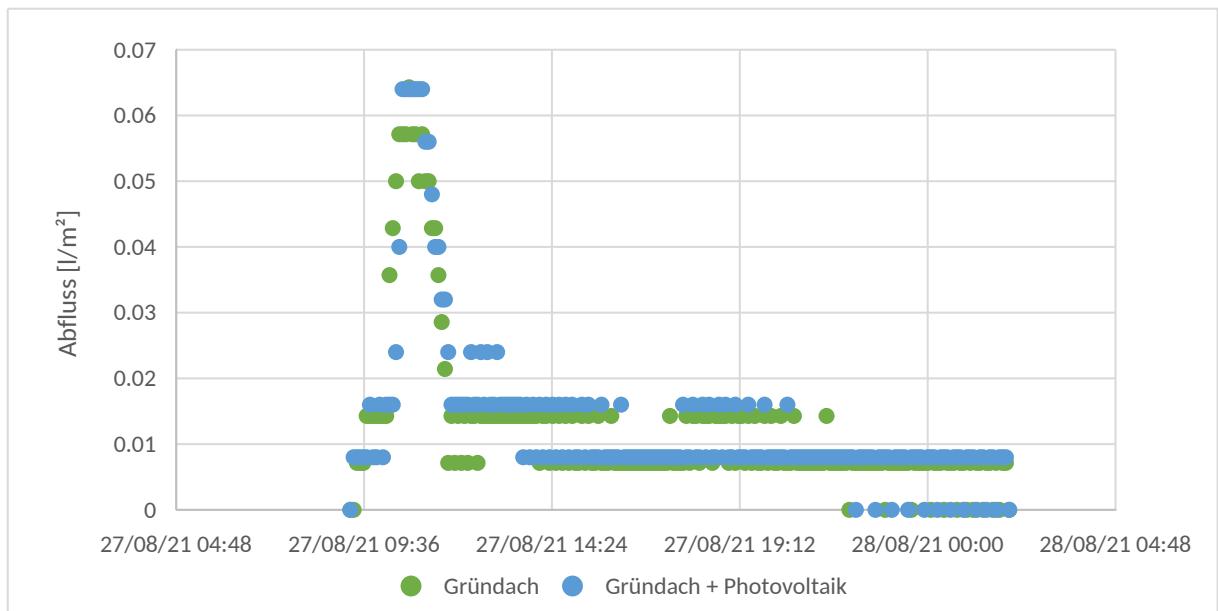
Bild 15: Dachabflüsse am 27.-28.08.2021

Am 27.08.2021 lag die tägliche Niederschlagshöhe bei 9,3 mm (DWD, Hannover). Insgesamt lag der Niederschlag am Vortag bei 0,6 mm und in der gesamten Vorwoche bei 26 mm (DWD). Der Verlauf der Dachabflüsse ist bei Gründach sowie Gründach mit PV sehr ähnlich. Am Vortag (26.08.2021) war bereits leichter Niederschlag ab ca. 12 Uhr aufgetreten (mit Dachabfluss von max. 3 l / 5 min).

Am 28.08.2021 lag die tägliche Niederschlagshöhe bei 15,1 mm und am 29.08.2021 bei 4,6 mm (DWD, Hannover). Am 27.08.2021 gegen 10:45 Uhr gab es wie in Bild 15 zu sehen bereits ein Niederschlagsereignis mit einem Abfluss von max. 9 l / 5 min. Insgesamt hat es

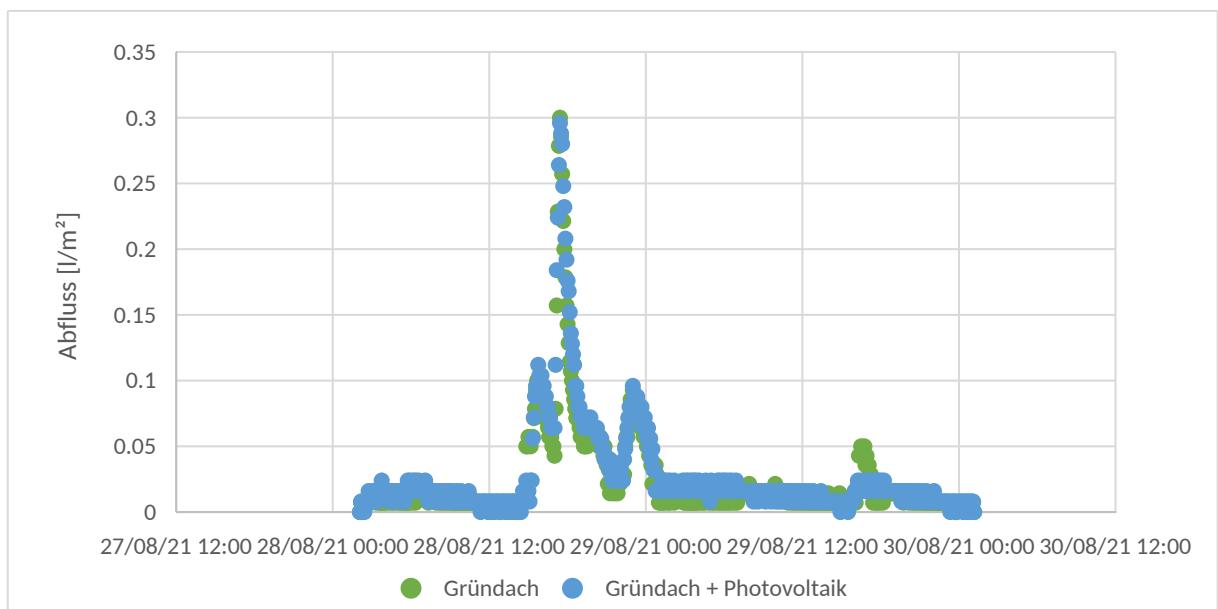
Bild 16: Dachabflüsse am 28.-29.08.2021

am Vortag: 9,3 mm und in der Vorwoche 35,3 mm geregnet (DWD). Der Verlauf der Dachabflüsse ist bei Gründach sowie Gründach mit PV sehr ähnlich.

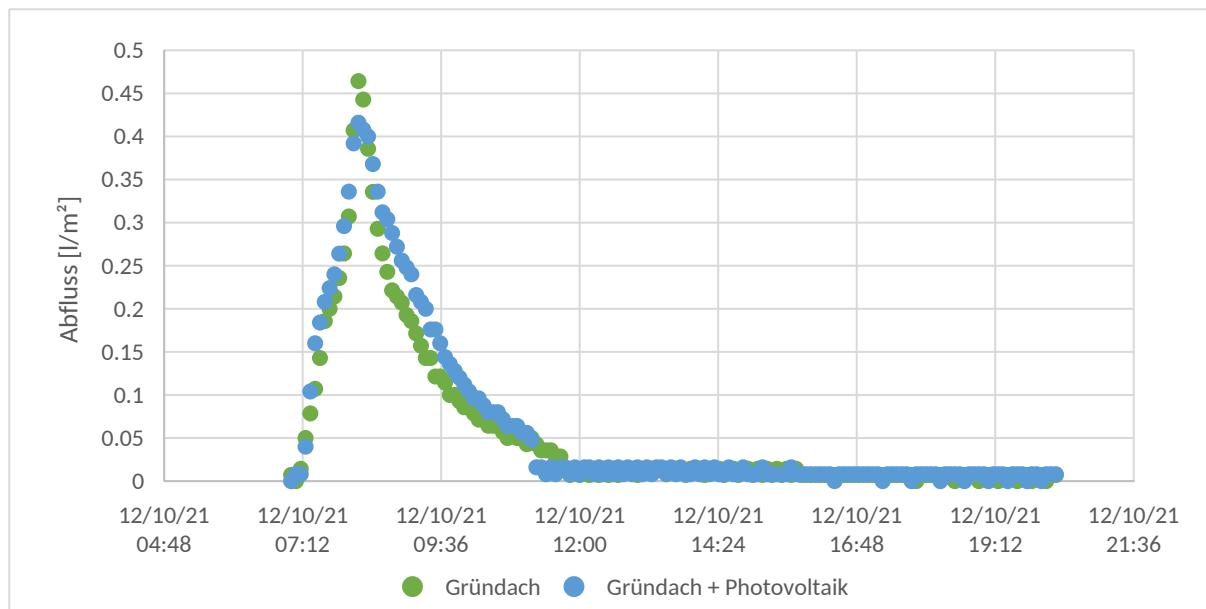
Bild 17: Dachabflüsse am 12.10.2021

Am 12.10.2021 lag die tägliche Niederschlagshöhe bei 1,8 mm (DWD, Hannover). Am Vortag hatte es 4 mm und in der Vorwoche insgesamt 5,3 mm Niederschlag gegeben (DWD). Das Gründach zeigte eine deutlich höhere Abflussspitze als das Gründach mit PV.

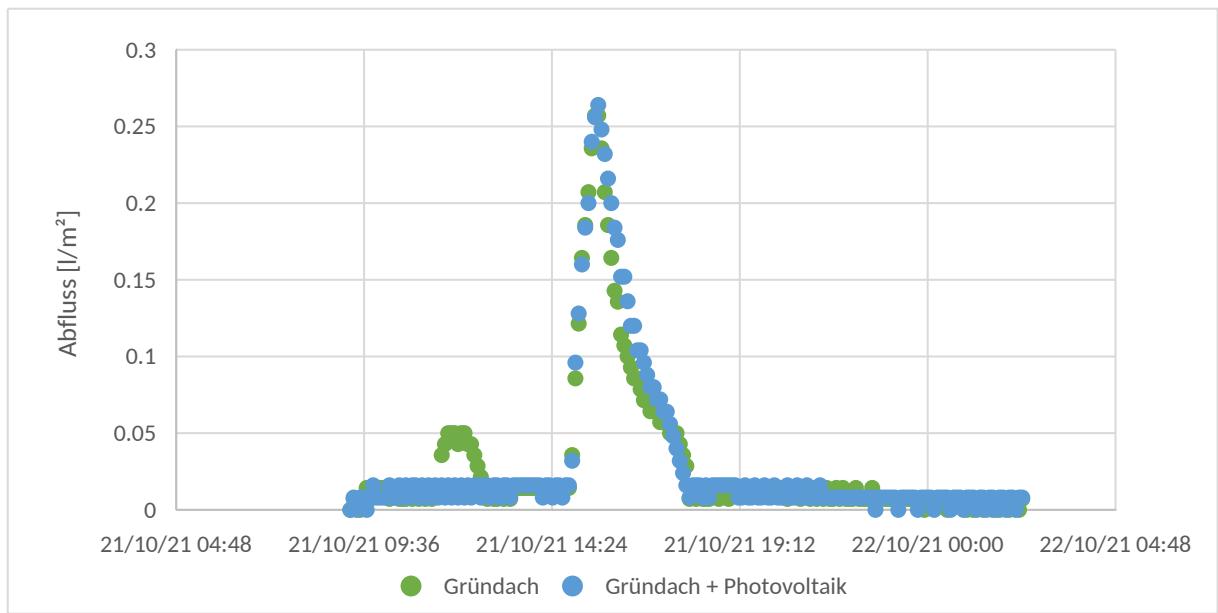
Bild 18: Dachabflüsse am 21.10.2021

Am 21.10.2021 lag die tägliche Niederschlagshöhe bei 6,9 mm (DWD, Hannover). Am Vortag hatte es bereits 7,2 mm Niederschlag gegeben, in der gesamten Vorwoche waren es 9 mm (DWD). Bei dem ersten, schwächeren Regenereignis (ca. 12 Uhr) zeigt nur das Gründach eine Abflussspitze, das Gründach mit Photovoltaik hingegen nicht. Das Gründach mit Photovoltaik zeigte zunächst einen leicht verzögerten Abfluss im Vergleich zum Gründach.

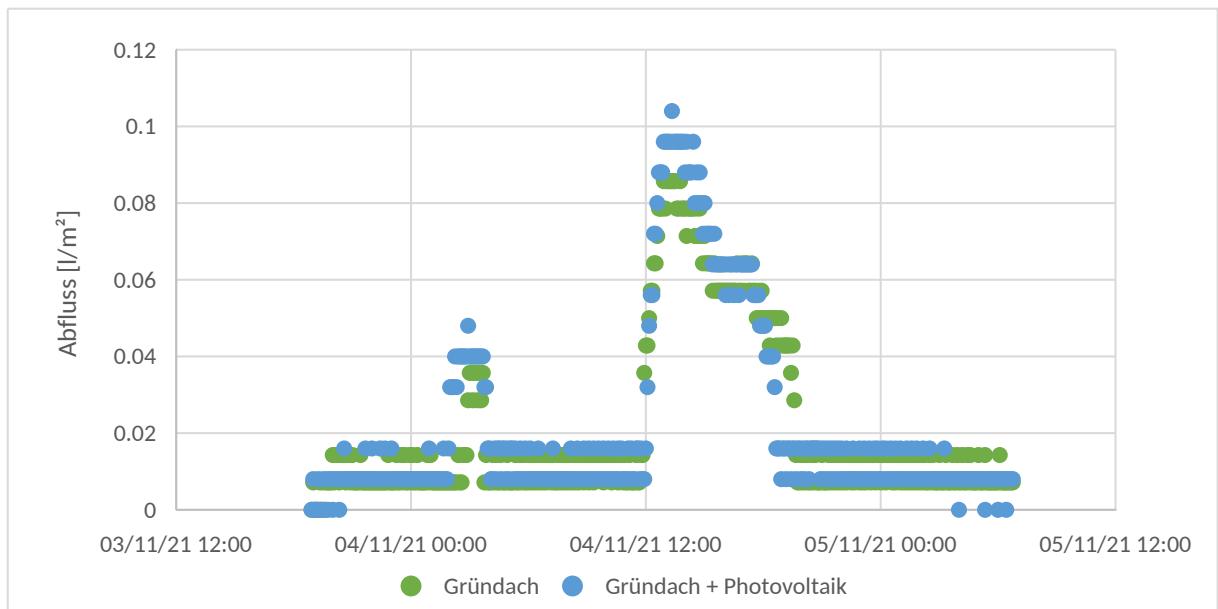
Bild 19: Dachabflüsse am 03.-05.11.2021

Die tägliche Niederschlagshöhe lag am 03.11.2021 bei 6,3 mm, am 04.11.2021 bei 8,2 mm und am 05.11.2021 bei 1,4 mm (DWD, Hannover). Am Vortag hatte es bereits 0,2 mm Niederschlag gegeben, in der Vorwoche waren es 0,3 mm (DWD). Bei diesem insgesamt

ehler schwächeren Regenereignis über einen längeren Zeitraum waren die Abflussverläufe zwischen Gründach und Gründach mit PV sehr ähnlich. Bei dem zweiten, etwas höheren Peak zeigte das Gründach einen leicht verzögerten Ablauf um Vergleich zum Gründach mit PV.

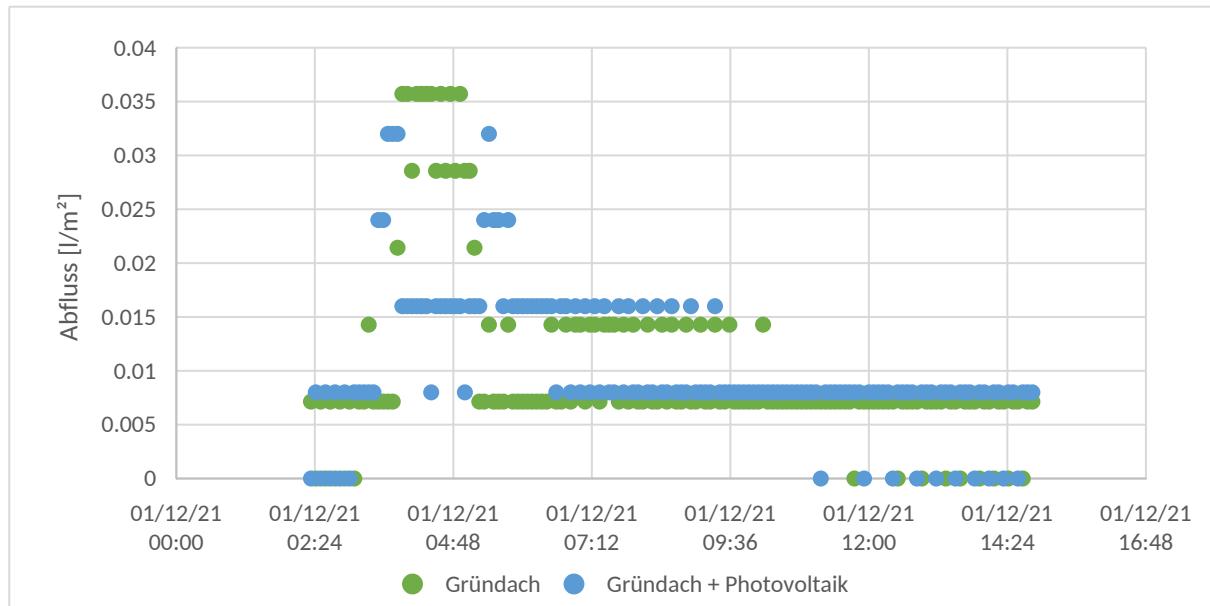
Bild 20: Dachabflüsse am 01.12.2021

Die tägliche Niederschlagshöhe lag am 01.12.2021 bei 1,3 mm (DWD, Hannover). Am Vortag hatte es bereits 5 mm Niederschlag gegeben, in der Vorwoche waren es 9,9 mm (DWD). Das Abflussverhalten zeigt keine deutlichen Unterschiede zwischen Gründach und Gründach mit PV.

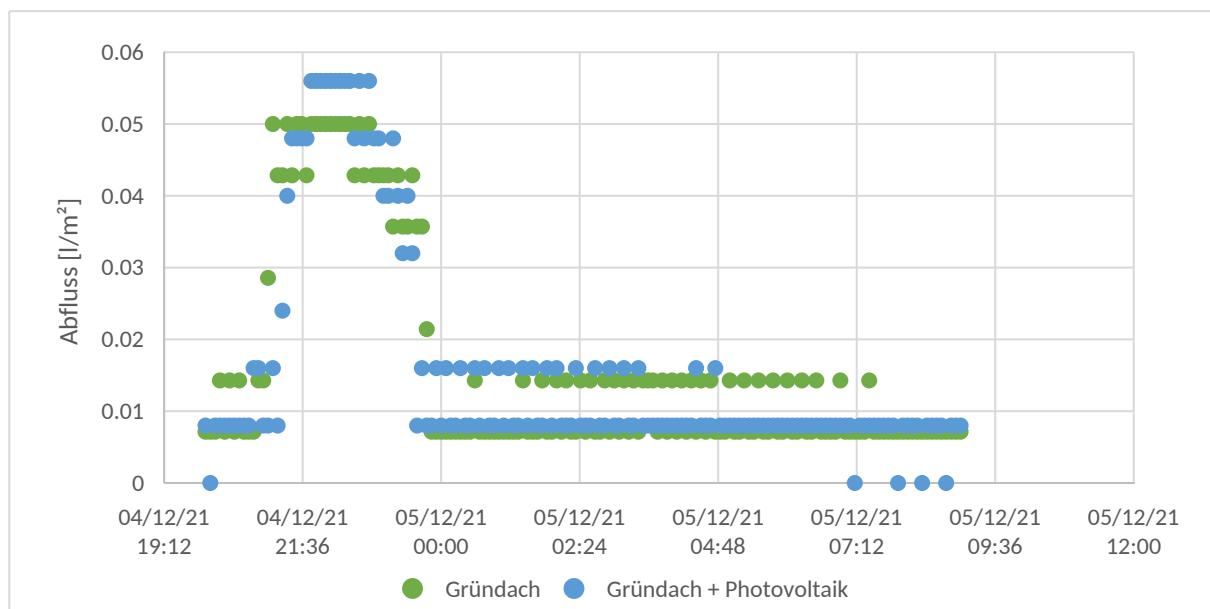
Bild 21: Dachabflüsse am 04.-05.12.2021

Die tägliche Niederschlagshöhe lag am 04.12.2021 bei 6,8 mm und am 05.12.2021 bei 0,0 mm (DWD, Hannover). Am Vortag gab es keinen Niederschlag, in der gesamten Vorwoche waren es 9,4 mm (DWD). Das Abflussverhalten zeigt keine deutlichen Unterschiede zwischen Gründach und Gründach mit PV, wobei das Gründach mit PV eine etwas höhere Abflussspitze zeigt als das Gründach.

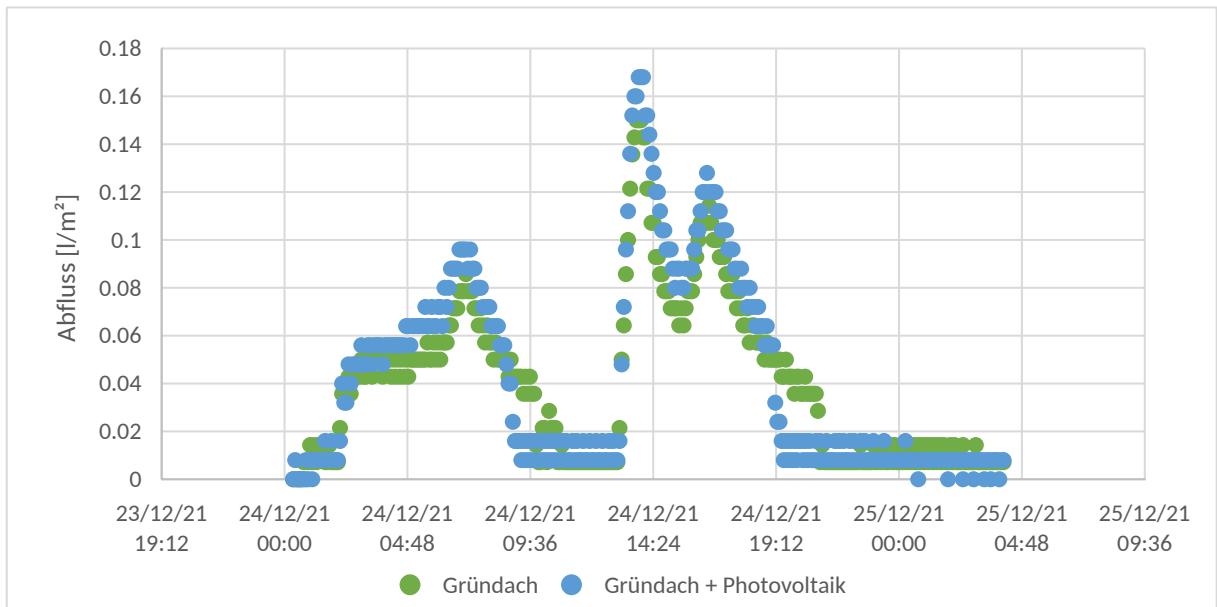
Bild 22: Dachabflüsse am 24.12.2021

Die tägliche Niederschlagshöhe lag am 24.12.2021 bei 9,7 mm und am 25.12.2021 bei 0,0 mm (DWD, Hannover). Am Vortag hatte es bereits 11 mm Niederschlag gegeben, in der gesamten Vorwoche waren es 12 mm (DWD). Die Abflussverläufe zeigen keine deutlichen Unterschiede zwischen Gründach und Gründach mit PV, wobei der Abfluss pro Dachfläche beim Gründach mit PV insgesamt ein etwas höheres Niveau sowie eine höhere Abflussspitze zeigt als das Gründach.

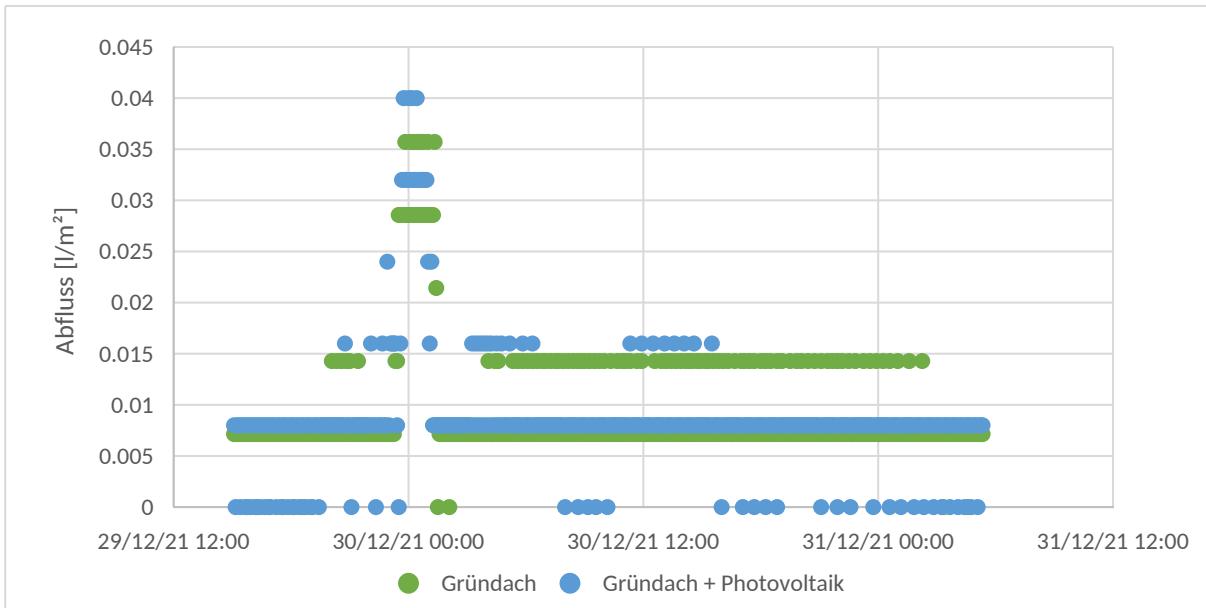
Bild 23: Dachabflüsse am 29.-30.12.2021

Die tägliche Niederschlagshöhe lag am 29.12.2021 bei 3,1mm, am 30.12.2021 bei 2,6 mm und am 31.12.2021 bei 0,7 mm (DWD, Hannover). Am Vortag hatte es bereits 2,8 mm Niederschlag gegeben und in der gesamten Vorwoche 23,8 mm (DWD). Das Abflussverhalten zeigt bei diesem relativ schwachen Niederschlagsereignis keine deutlichen Unterschiede zwischen Gründach und Gründach mit PV, wobei das Gründach mit PV eine etwas höhere Abflussspitze zeigt als das Gründach.

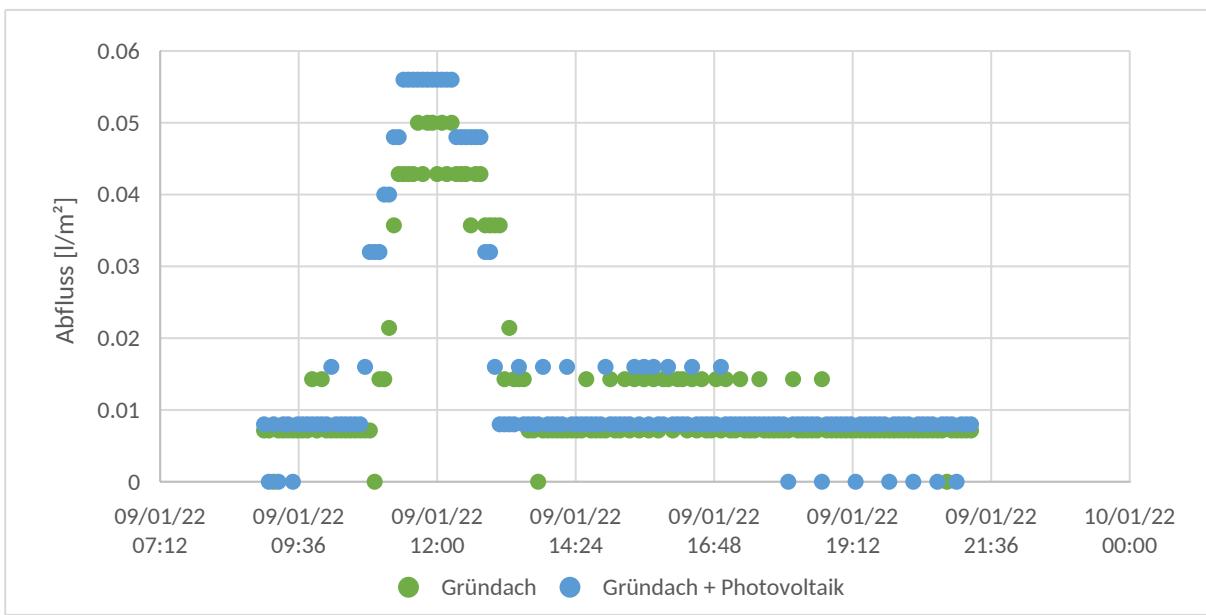
Bild 24: Dachabflüsse am 09.01.2022

Die tägliche Niederschlagshöhe lag am 09.01.2022 bei 6,2 mm (DWD, Hannover). Am Vortag hatte es bereits 0,8 mm Niederschlag gegeben, in der gesamten Vorwoche waren es 10,4 mm (DWD). Bei diesem insgesamt eher schwächeren Regenereignis zeigte das Abflussverhalten ebenfalls keine deutlichen Unterschiede zwischen Gründach und

Gründach mit PV, wobei das Gründach mit PV eine etwas höhere Abflussspitze zeigt als das Gründach.
